# UDKRAGEDE ALTANER MED UDLIGGERJERN – HAR DU ÉN?

Vejledning i identifikation, vedligehold og reparation

Pjecen er udarbejdet af  
Teknologisk Institut for Trafik-,  
Bygge- og Boligstyrelsen.

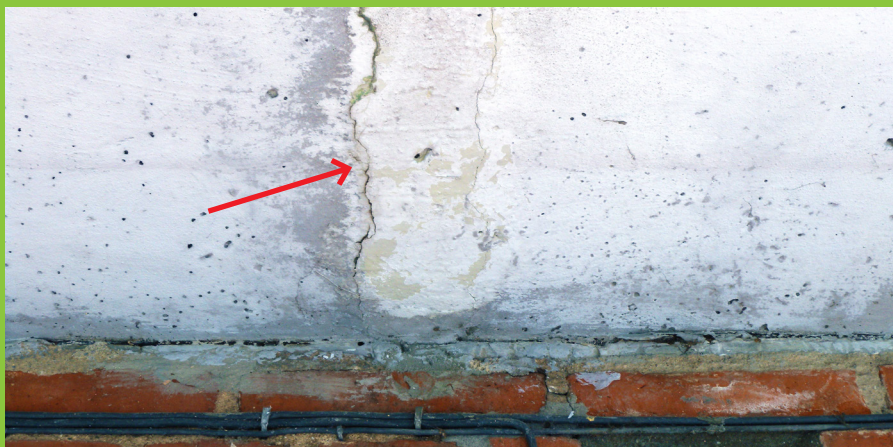
Korrosionsprodukter fra jern fylder op til 10 gange mere end jernets oprindelige størrelse. Når jern, der er indstøbt i beton, rustet, vil denne volumenforøgelse derfor medføre revner og afskalninger af betonen over jernet (figur 3). Ligeledes vil rustdannelser ofte, dog ikke altid, kunne medføre rødbrune udfældninger på betonoverfladen.

Figur 3: Altan med udliggerjern, hvor der ses revner og opbuling i undersiden, som er orienteret vinkelret på facaden. I dette tilfælde er revnen opstået som følge af korrosion på et overliggende udliggerjern. Denne type revner og udbulinger kan både optræde i altanens over- og underside afhængig af, hvor på udliggerjernet korrosionen foregår. Bemærk, at der ikke ses rødbrune udfældninger i forbindelse med revnen, selv om der foregår korrosion.

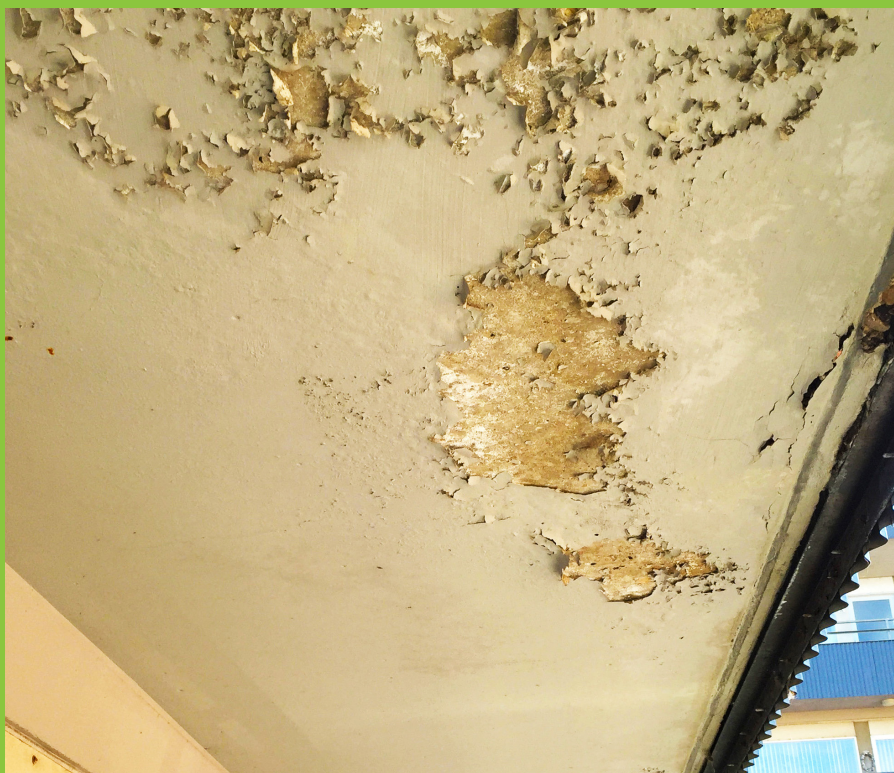
- løs/revnet belægning på oversiden
- revner i altanpladen
- begyndende afskalninger
- opbulninger i betonen
- rødbrune udfældninger på betonoverfladen
- hvide udfældninger på altanens underside
- afskallende eller udbulende maling på altanens underside

kan det være indikationer på, at nedbrydning af de indstøbte udliggerjern er i gang (figur 4).

Figur 4: Afskalninger af maling og hvide udfældninger på underside af altan, hvilket indikerer, at der foregår en utilsigtet fugtpåvirkning af betonen.

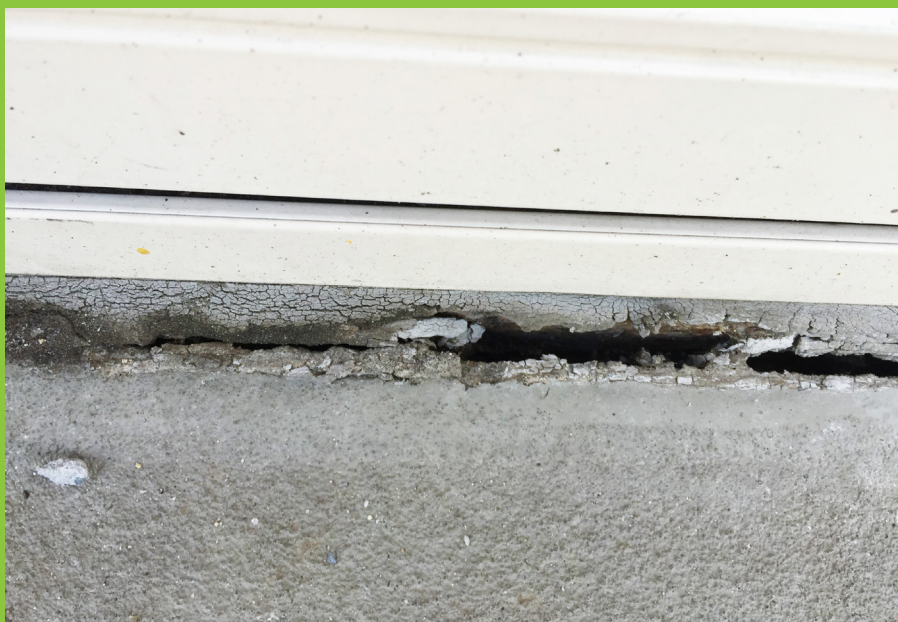
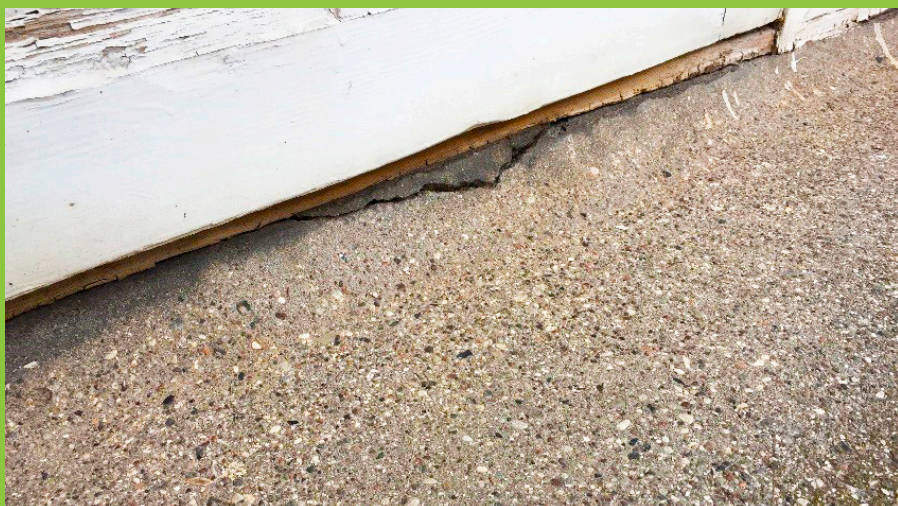
Figur 5: Øverst: Defekt fuge under udgangsdør til altan. Øget adgang for fugt til området under døren, hvorfor eventuelle udliggerjern, som er placeret i dette område, vil være ekstra udsatte for korrosion. Nederst: Altan, hvor tætning mod facade og under dørparti er udført med hulkehl. Der ses her revne i hulkehlen under dørparti, hvorfor dennes funktion lokalt vil være forringet.

Revner eller utætheder i hulkehl ved samling mellem altanplade og facade kan lokalt medføre korrosion af udliggerjernene i et kritisk område, og det er derfor vigtigt at sørge for, at tætningen mod facade fungerer og er udført hensigtsmæssigt (figur 5).

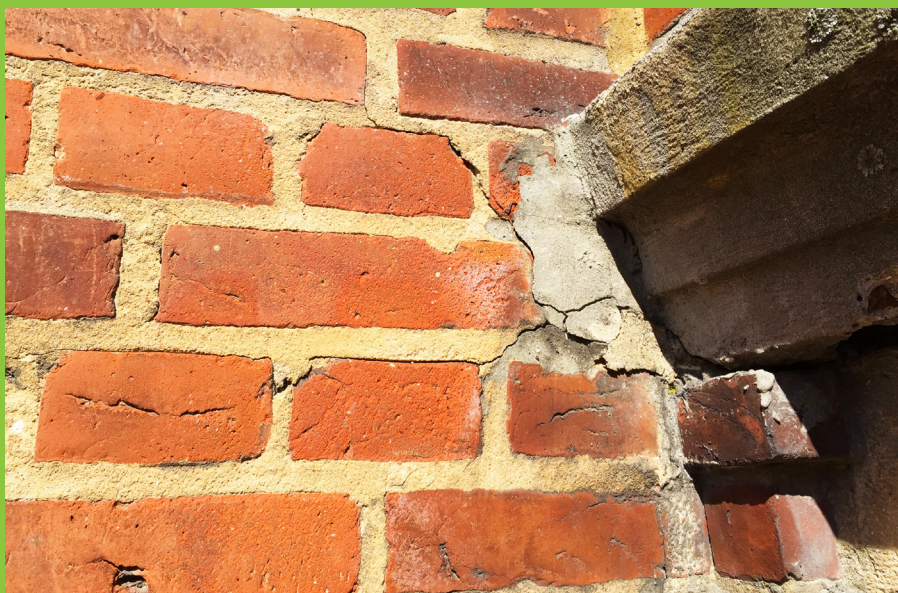
Revner og defekter i mørtelfuger i murværk over og omkring området, hvor altanpladen møder murværket, kan give anledning til vandindtrængning og er væsentlige at få repareret (figur 6).

Figur 6: Revner i mørtelfuger omkring område med udliggerjern giver øget adgang for fugt til udliggerjern, hvilket kan være medvirkende til at initiere korrosion på stålprofilet.

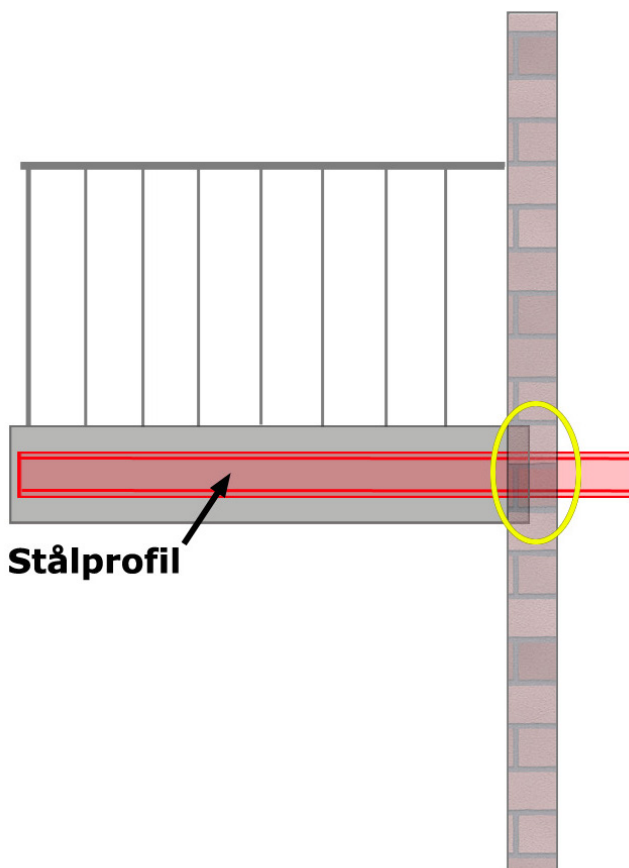
For altaner med udliggerjern kan korrosionen af stålprofilerne også foregå i området i og bag facademuren, hvor både fugtforhold og en ofte dårligt udført oprindelig omstøbning af udliggerjernene kan tillade korrosionsprocesser at forløbe (figur 7).

Figur 7: Eksemplificeret tværsnit af altan med udliggerjern. Område under facademur kan være kritisk i forhold til korrosion på stålprofilerne, fordi omstøbningen af jernene i dette område ofte er dårlig, og fordi der ofte er fugtigt i dette område.

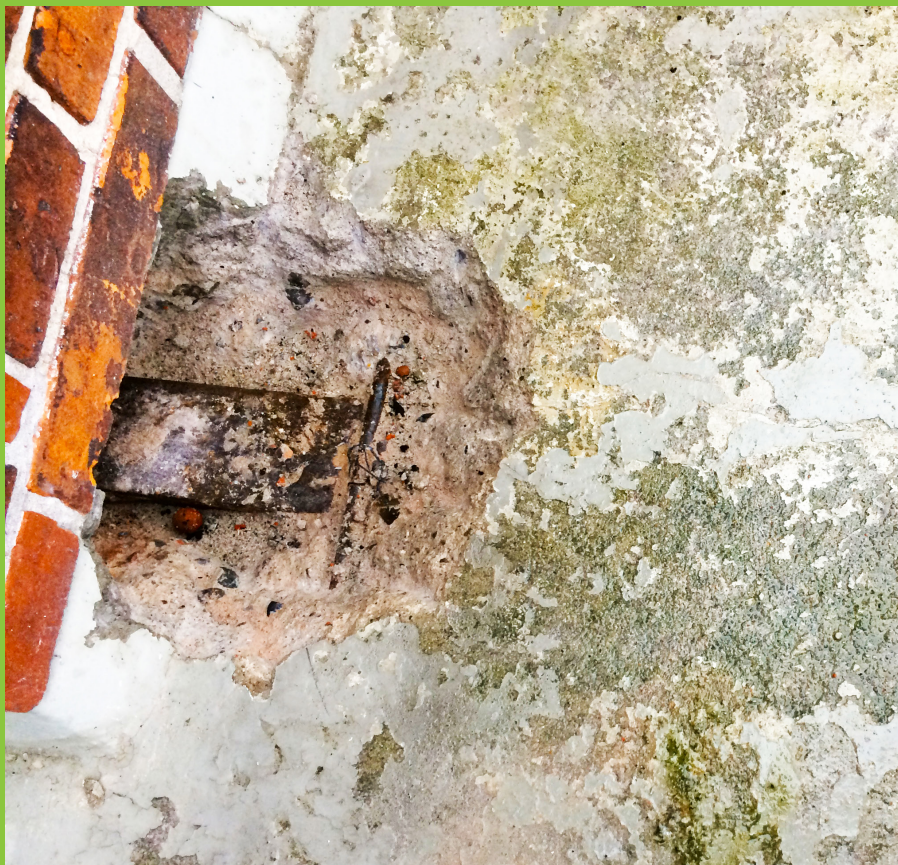
Korrosion i dette område viser sig ikke nødvendigvis i form af revner, afskalninger og opbulninger i murværk og beton, og eneste mulighed for at opdage dette, er at foretage en ophugning til jernet i det pågældende område under facademuren (figur 8).

Figur 8: Ophugning til udliggerjern foretaget ind under facade til besigtigelse af jernets tilstand i området under facademuren.

Derfor kan det være en god ide at få din altan undersøgt af en fagperson, som kan vurdere, om en ophugning er påkrævet, selv om der ikke umiddelbart er synlige tegn på nedbrydning.

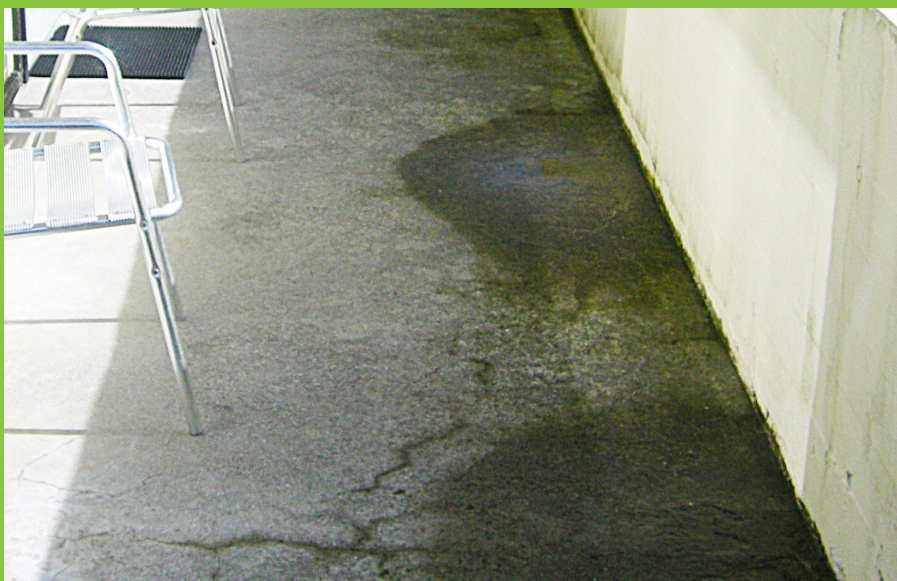
Som bygningsejer kan du holde øje med, om afvandingen på din altan foregår hensigtsmæssigt eller ej. Hvis der ved regnskyl opstår vandpytter på din altan, er det fordi afvandingen ikke foregår korrekt, hvilket typisk vil skyldes blokerede afløb eller utilstrækkeligt fald mod afløbet.

Figur 9: Altan hvor afvanding ikke foregår korrekt. I dette tilfælde opstår vandpytter mod brystning ved altanens forkant.

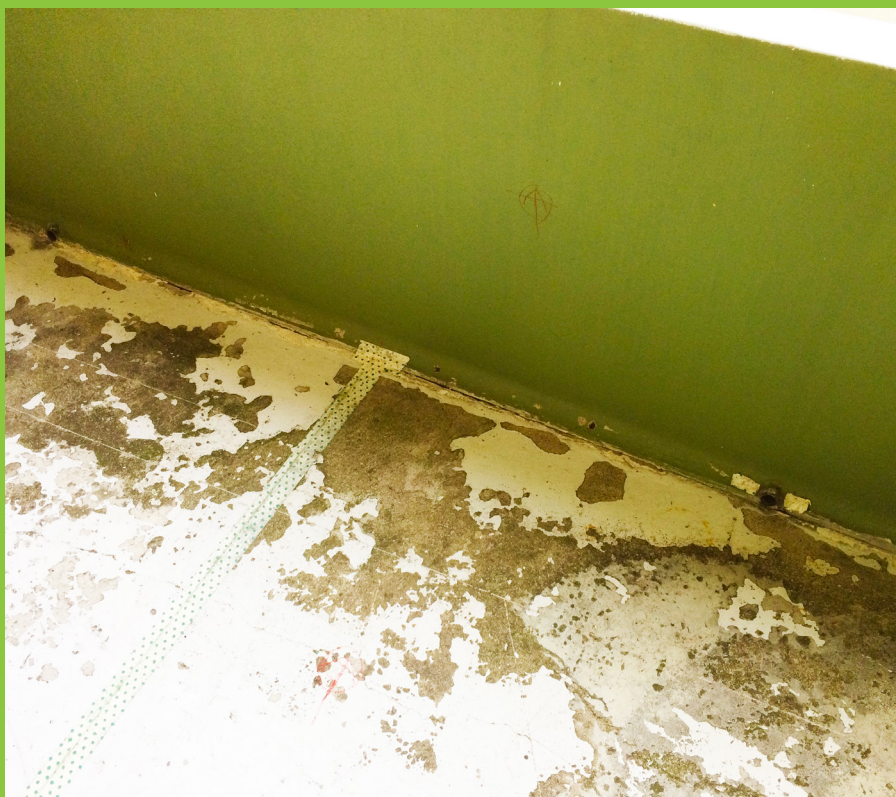
Figur 11: Udslidt/defekt belægning på overside af altan medfører øget opfugtning af betonen.

Foruden at sikre, at afvandingen af din altan foregår hensigtsmæssigt, kan du beskytte din altan mod fugtindtrængning ved at sikre, at membraner og belægninger på altanens overflader er intakte.
