# UDKRAGEDE ALTANER MED UDLIGGERJERN – HAR DU ÉN?

Vejledning i identifikation, vedligehold og reparation

Pjecen er udarbejdet af  
Teknologisk Institut for Trafik-,  
Bygge- og Boligstyrelsen.

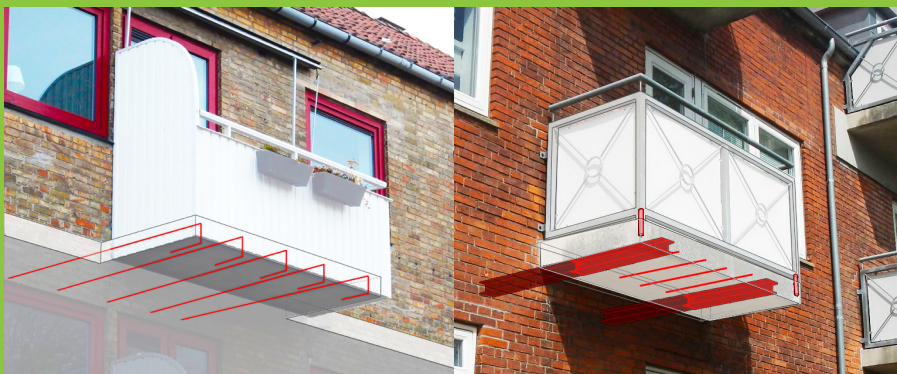
Figur 1: Den primære bærende funktion i en udkraget altanplade kan både være udført af indstøbte armeringsjern, som er med ud i altanpladen fra etagedækket (tv.) eller af omstøbte stålprofiler (udliggerjern), der er fastgjort til bjælkelaget (th.).

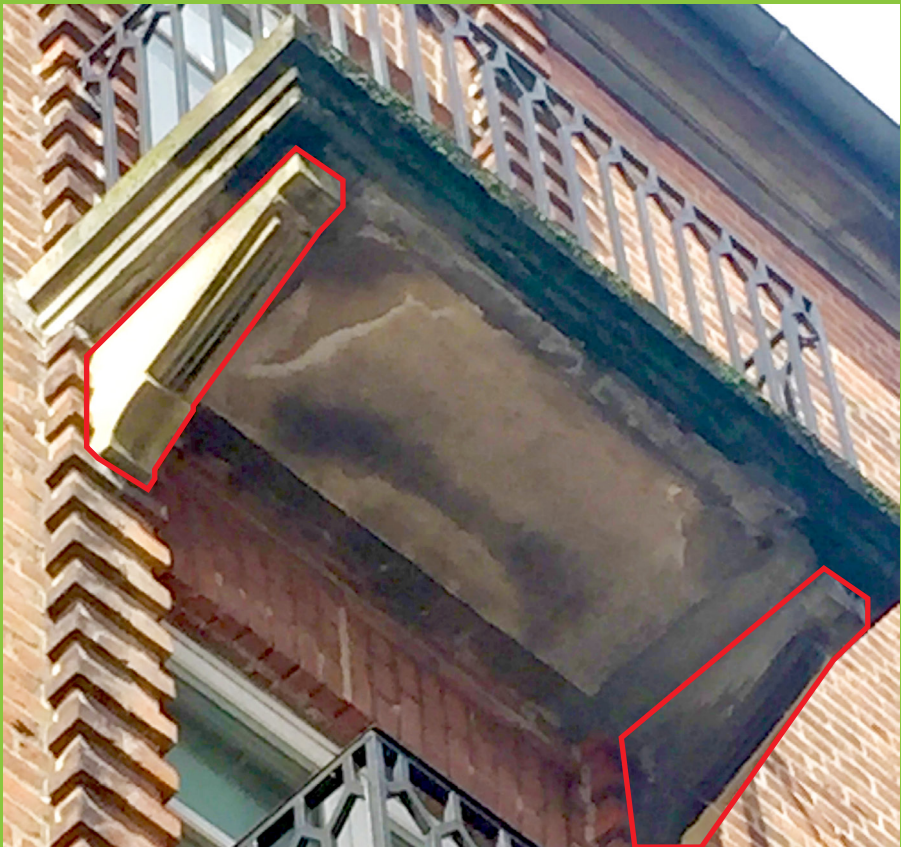
Figur 2: Altan med udliggerjern, som er udført med "pyntekonsoller" (markeret på foto), der kan give anledning til at tro, at det statiske system er anderledes end det i virkeligheden er.

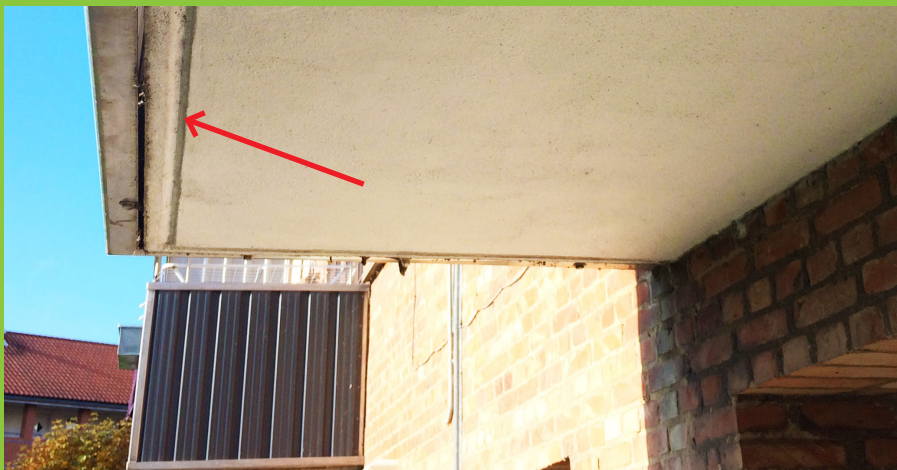
Figur 10: Drypnæse (markeret på foto) ved forkant som i dette tilfælde er "indstøbt" i betonen. Drypnæsen sørger for, at overfladevand drypper af ved altanens forkant og reducerer opfugtningen af altanens underside.
